Hipomineralização molar-incisivo: uma abordagem estética conservadora usando infiltrante resinoso convencional em criança de 10 anos de idade. Relato de caso.

Molar-incisor hypomineralization: a conservative aesthetic approach using conventional resin infiltration in a 10-year-old child. A case report.

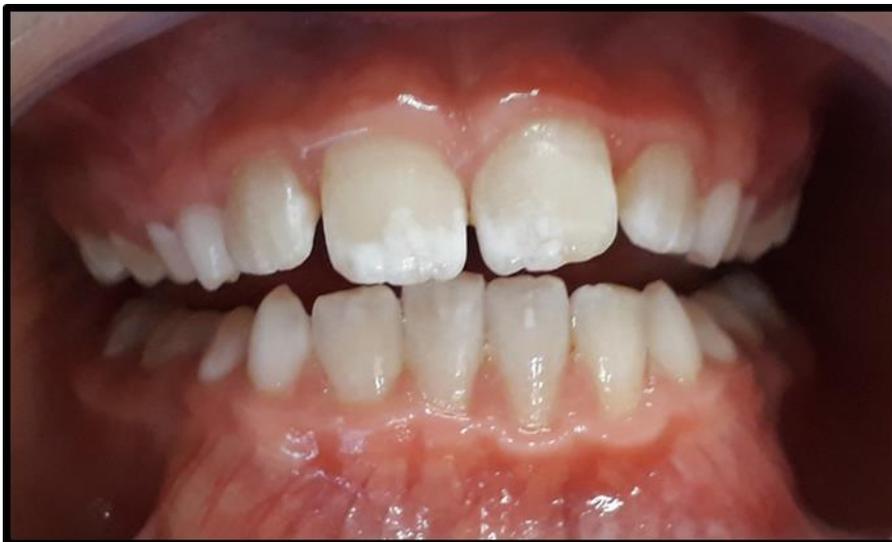
Figura 1. Apresentação clínica inicial.

No exame intraoral, manchas brancas opacas foram observadas em todos os dentes incisivos (11, 12, 21, 22, 31, 32, 41 e 42) e primeiros molares (16, 26, 36, 46). A dentição permanente apresentava-se completa e os demais dentes hígidos, sem lesões de cárie ou doença periodontal (Figura 1).

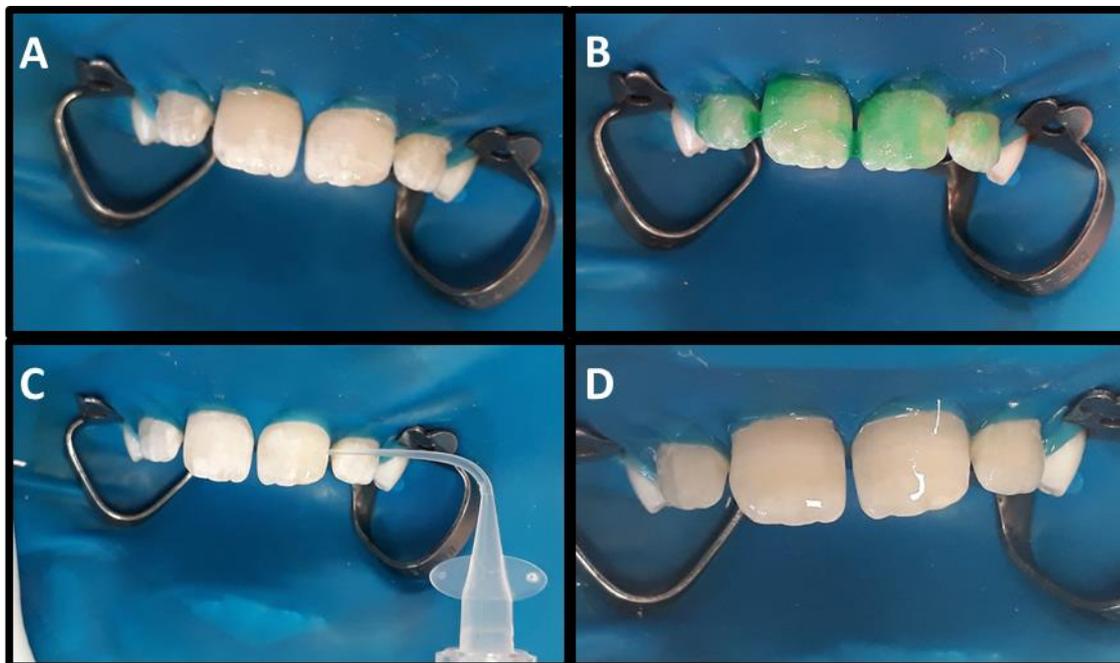
Figura 2. Aplicação do ICON®. (A) Isolamento absoluto da região a ser tratada. (B) Aplicação do Icon-Etch®. (C) Aplicação do Icon-Dry®. (D) Aplicação do Icon-Infiltrant®.

Após avaliação minuciosa das opacidades, o diagnóstico de HMI foi feito e o plano de tratamento proposto baseou-se na utilização de um infiltrante resinoso (ICON®, DMG do Brasil, São Paulo, Brasil) apenas nos dentes superiores afetados, as quais as manchas eram bastante evidentes. O produto foi aplicado seguindo as orientações do fabricante. Primeiramente, foi realizada profilaxia com pasta profilática e escova de Robison, em baixa rotação. Na sequência, anestesia infiltrativa foi realizada para possibilitar a colocação do isolamento absoluto (Figura 2A).

Com os dentes isolados, aplicou-se o Icon-Etch® (DMG do Brasil, São Paulo, Brasil) sobre as lesões, durante 2 minutos (Figura 2B). As regiões foram lavadas durante 30 segundos com água e, em seguida, secadas com ar durante 30 segundos. Aplicou-se o Icon-Dry® (DMG do Brasil, São Paulo, Brasil) durante 30 segundos (Figura 2C) nas regiões e jatos de ar foram utilizados novamente por 30 segundos.

Em seguida, o Icon-Infiltrant® (DMG do Brasil, São Paulo, Brasil) foi aplicado nas lesões durante 1 minuto, por 3 vezes (Figura 2D). Após a aplicação, o infiltrante foi fotopolimerizado durante 40 segundos, seguido de polimento com taças e discos de feltro específicos (Figura 3). O paciente retornou mensalmente para controle, de acordo com o plano de tratamento. Durante os três meses após a aplicação do infiltrante resinoso, nenhuma queixa foi relatada e a insatisfação estética não era mais presente (Figura 4).

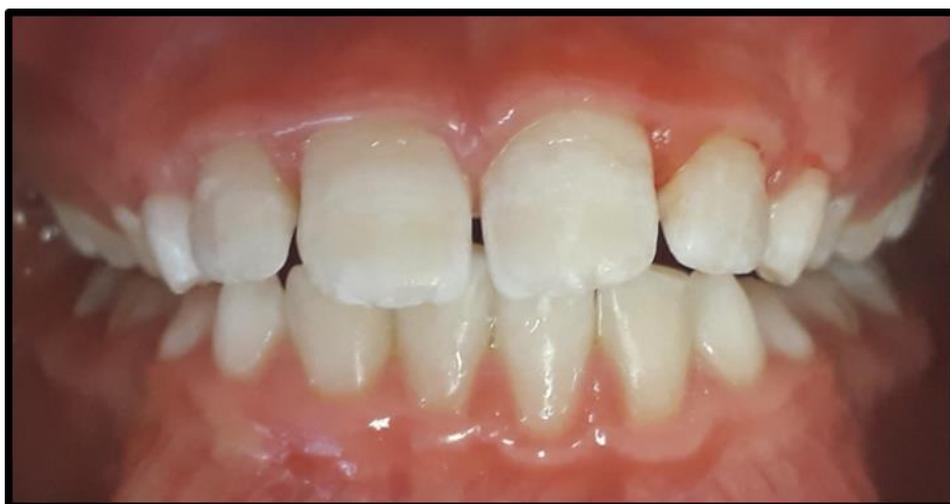
Figura 3. Apresentação clínica logo após a aplicação do ICON®.

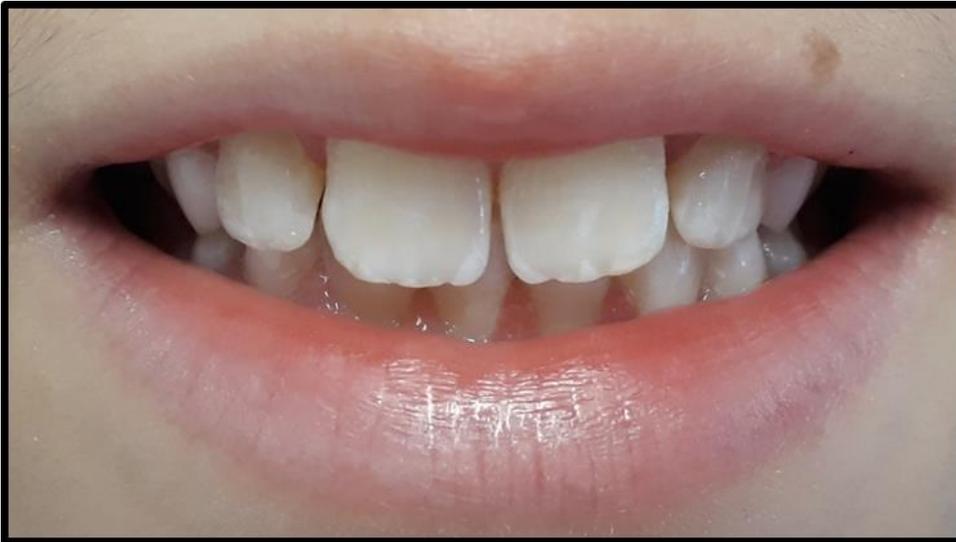
Figura 4. Apresentação clínica após 3 meses da aplicação do ICON®.

Uma das grandes vantagens dos infiltrantes resinosos e o principal motivo para sua aplicação no presente relato de caso é a mimetização das cores do esmalte sadio no dente afetado,¹⁸ fato confirmado pelo resultado alcançado, no qual as manchas ficaram quase imperceptíveis, gerando grande satisfação do paciente. Como desvantagens, o material ainda possui custo elevado no país e carece de estudos em relação à ação em diferentes condições clínicas e graus de severidade.²⁷ Desta forma, o paciente continua em controle clínico para avaliação do desempenho do material ao longo do tempo.
